Asunto: Informe Final de auditoría al Proceso Gestión Ambiental

<b>INFORME FINAL DE AUDITORIA INTERNA</b>	FECHA ELABORACIÓN: 27-08-2021
	<b>CODIGO: CIN-F-013</b>	FECHA ACTUALIZACIÓN: 27-05-2024
	<b>VERSION: 3</b>	PAGINA: 1-83
		REVISO Y APROBÓ: Jefe Oficina Control Interno

**AUDITORIA DE PROCESO Y/O SUBPROCESO:** GESTIÓN AMBIENTAL

**FECHA:** 27 de junio de 2024

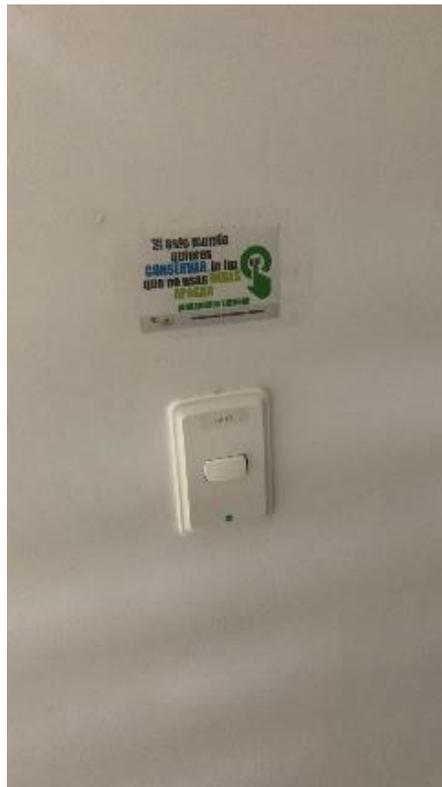
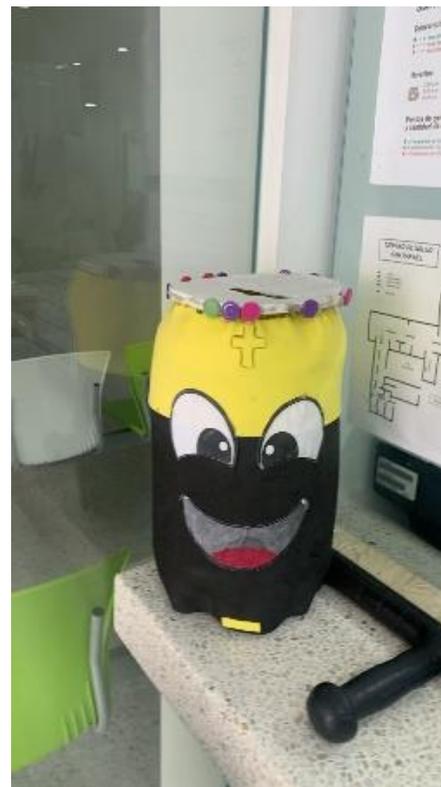
**ANOTACIÓN DE CONTROL INTERNO:** Los recipientes del centro de salud para la disposición de residuos no cumplen con el código de colores de la resolución 2184 de 2019.

Esta situación identificada en la visita realizada al centro de salud San Rafael, se elevarán a **HALLAZGO** por parte de la esta oficina de control interno.

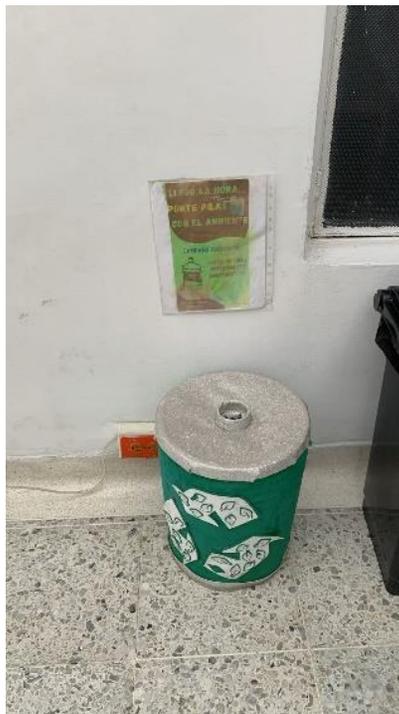
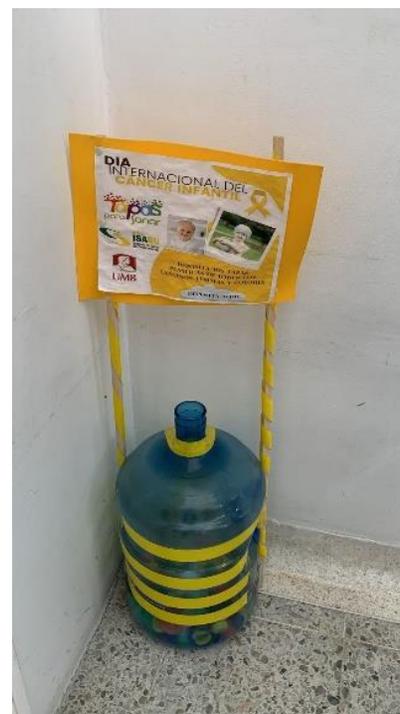
ASPECTO EVALUADO	CUMPLE/ NO CUMPLE
• No se evidenció fugas en el centro de salud.	Cumple
• Todos los sifones cuentan con rejilla.	Cumple
• Se cuenta con luminarias led ahorradores de energía.	Cumple
• Se están llevando a cabo campañas ambientales como son: recolección de pilas, ahorro de energía, capacitación en prevención de dengue.	Cumple
• No se observan humedades en el centro de salud.	Se observan pequeñas humedades

**ANOTACIÓN DE CONTROL INTERNO.** Si bien esta oficina de control interno identificó un NO CUMPLE en el espacio por separado para cada tipo de residuo en los cuartos de almacenamiento central, esto se presenta por problemas de infraestructura que impiden el cumplimiento de la norma vigente, sin embargo, ante la imposibilidad de subsanar el hallazgo, se solicita a Gestión Ambiental, realice las acciones necesarias con el fin de impedir la contaminación cruzada. Adicionalmente, se identificó en la visita realizada que la puerta del cuarto de residuos no cierra de manera adecuada, las puertas no cuentan con anejo y humedades en algunos lugares del centro de salud.

Esta situación identificada en la visita realizada al centro de salud IPC, se elevarán a **HALLAZGO** por parte de la esta oficina de control interno.

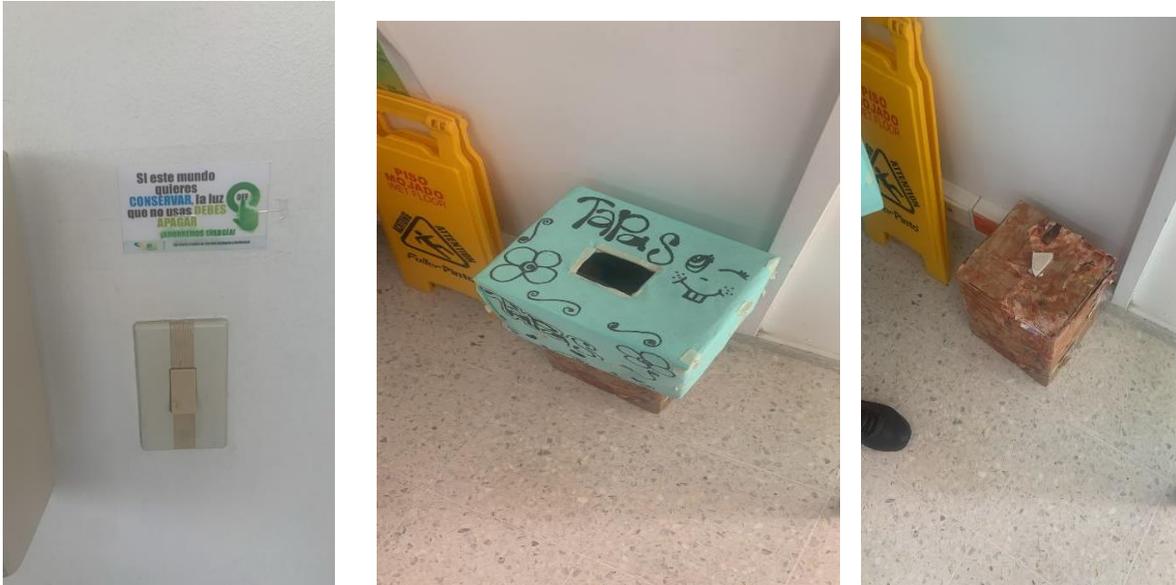
ASPECTO EVALUADO	CUMPLE/ NO CUMPLE
• No se evidenció fugas en el centro de salud.	Cumple
• Todos los sifones cuentan con rejilla.	Cumple
• Se cuenta con luminarias led ahorradores de energía.	Cumple
• Se están llevando a cabo campañas ambientales como son: recolección de pilas, ahorro de energía, capacitación en prevención de dengue.	Cumple
• No se observan humedades en el centro de salud.	Tiene algunas humedades

**ANOTACIÓN DE CONTROL INTERNO.** Si bien esta oficina de control interno identificó un NO CUMPLE en el espacio por separado para cada tipo de residuo en los cuartos de almacenamiento central, esto se presenta por problemas de infraestructura que impiden el cumplimiento de la norma vigente, sin embargo, ante la imposibilidad de subsanar el hallazgo, se solicita a Gestión Ambiental, realice las acciones necesarias con el fin de impedir la contaminación cruzada.

Aunado a lo anterior, el cuarto de residuos no cuenta con la iluminación adecuada ya que no dispone de bombillo y se evidenciaron algunas humedades.

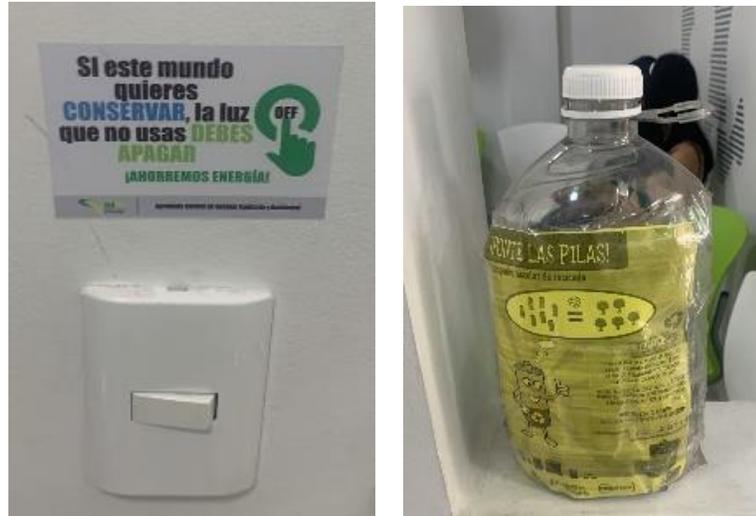
ASPECTO EVALUADO	CUMPLE/ NO CUMPLE
• No se evidenció fugas en el centro de salud.	Cumple
• Todos los sifones cuentan con rejilla.	Cumple
• Se cuenta con luminarias led ahorradores de energía.	Cumple
• Se están llevando a cabo campañas ambientales como son: recolección de pilas, ahorro de energía, capacitación en prevención de dengue.	Cumple
• No se observan humedades en el centro de salud.	Se observan humedades en el centro de salud

**ANOTACIÓN DE CONTROL INTERNO:** Los recipientes del centro de salud para la disposición de residuos no cumplen con el código de colores de la resolución 2184 de 2019. De igual manera, el centro de salud no cuenta con extintor. Adicionalmente en el momento de la visita el centro de salud no contaba con extintor.

Estas situaciones identificadas en la visita realizada al centro de salud Bucaramanga, se elevarán a **HALLAZGO** por parte de la esta oficina de control interno.

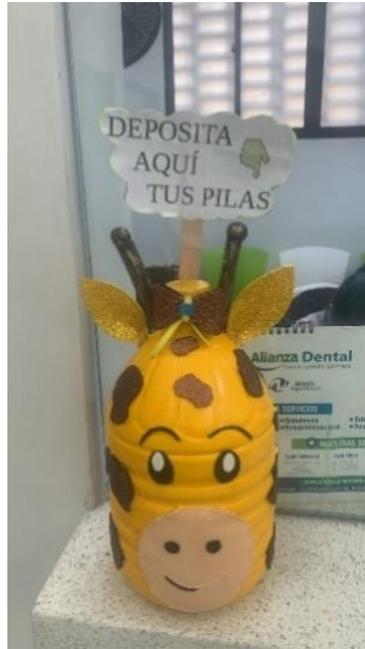
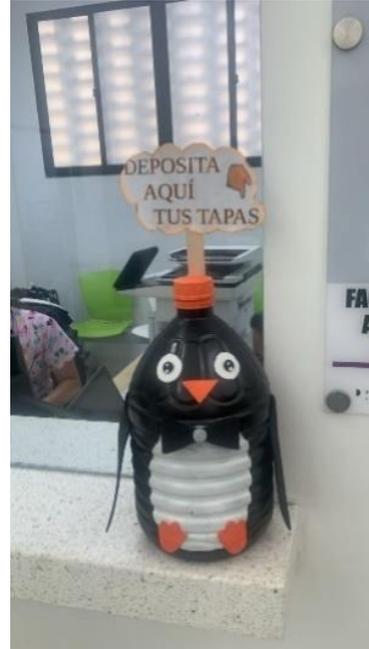
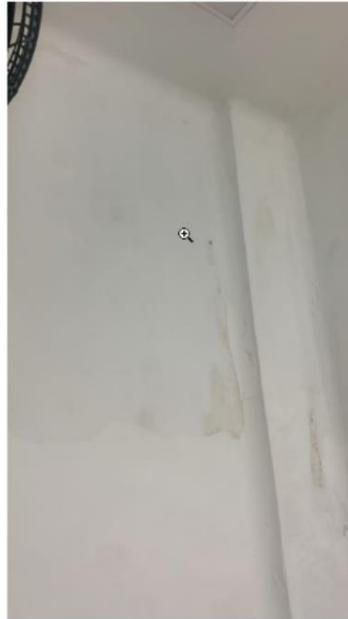
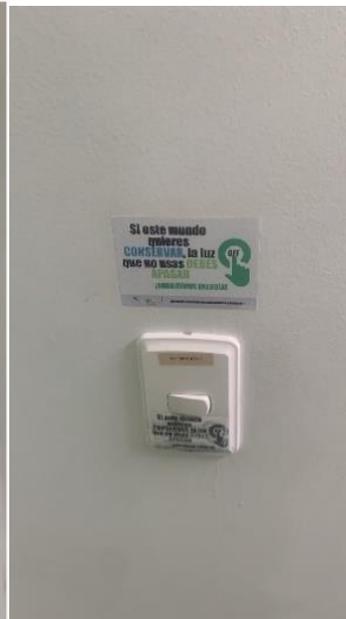
ASPECTO EVALUADO	CUMPLE/ NO CUMPLE
• No se evidenció fugas en el centro de salud.	Cumple
• Todos los sifones cuentan con rejilla.	Cumple
• Se cuenta con luminarias led ahorradores de energía.	Cumple
• Se están llevando a cabo campañas ambientales como son: recolección de pilas, ahorro de energía, capacitación en prevención de dengue.	Cumple
• No se observan humedades en el centro de salud.	No cumple: Se pueden evidenciar humedades en pasillos y consultorios

**ANOTACIÓN DE CONTROL INTERNO:** Los recipientes del centro de salud para la disposición de residuos no cumplen con el código de colores de la resolución 2184 de 2019. Adicionalmente en la visita realizada al centro de salud se evidenciaron humedades.

Esta situación identificada en la visita realizada al centro de salud Campo Hermoso, se elevará a **HALLAZGO** por parte de la esta oficina de control interno.

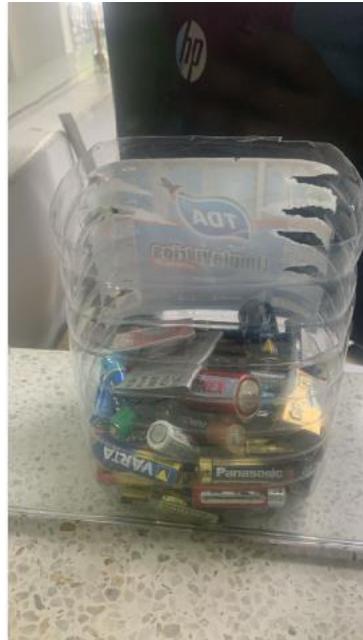
**ANOTACIÓN DE CONTROL INTERNO:** Los recipientes del centro de salud para la disposición de residuos no cumplen con el código de colores de la resolución 2184 de 2019. Adicionalmente al momento de la visita, no se contaba con el formato RH1 diligenciado, correspondiente al último día del pesaje de los residuos. De igual manera se identificó que se tiene la ruta sanitaria, sin embargo, no se tiene publicada en un lugar visible.

Esta situación identificada en la visita realizada al centro de salud La Joya, se elevará a **HALLAZGO** por parte de la esta oficina de control interno.

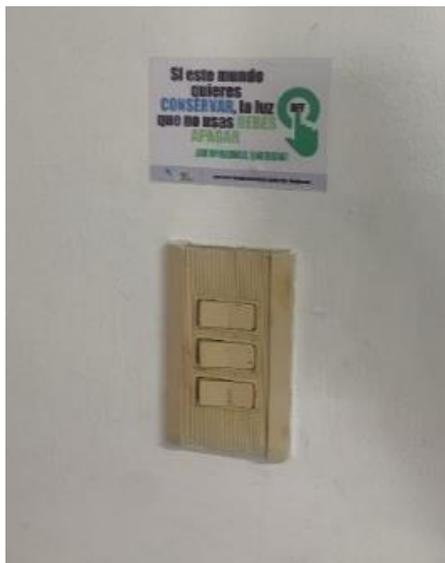
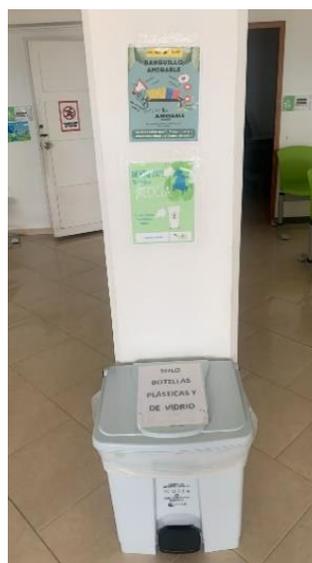
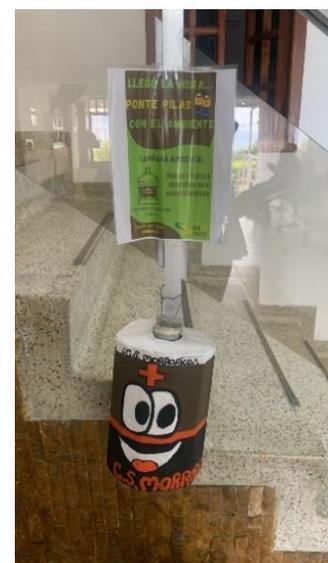
ASPECTO EVALUADO	CUMPLE/ NO CUMPLE
• No se evidenció fugas en el centro de salud.	Cumple
• Todos los sifones cuentan con rejilla.	Cumple
• Se cuenta con luminarias led ahorradores de energía.	Cumple
• Se están llevando a cabo campañas ambientales como son: recolección de pilas, ahorro de energía, capacitación en prevención de dengue.	Cumple
• No se observan humedades en el centro de salud.	Se evidencian humedades

**ANOTACIÓN DE CONTROL INTERNO:** Se evidenció en la visita algunas humedades en el centro de salud.

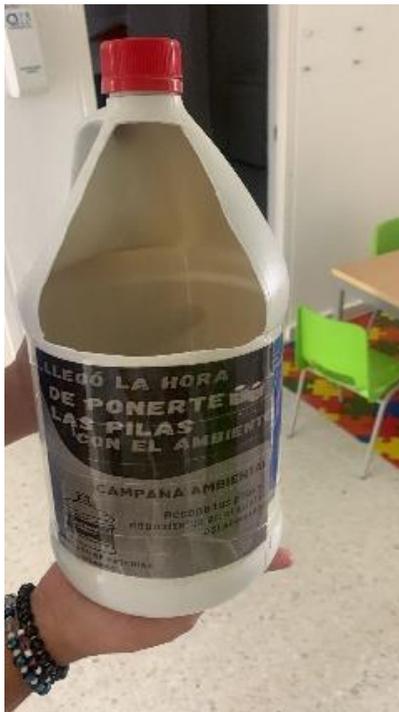
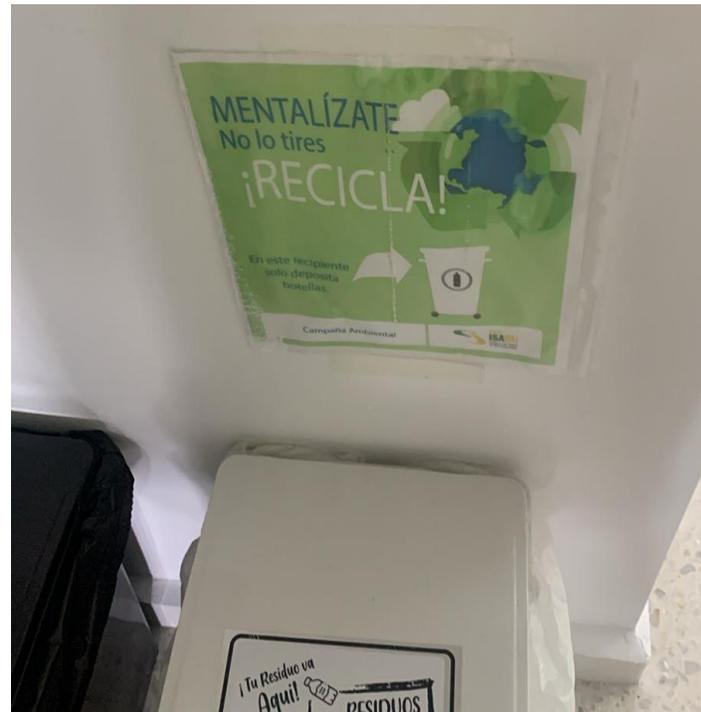
ASPECTO EVALUADO	CUMPLE/ NO CUMPLE
• No se evidenció fugas en el centro de salud.	Cumple
• Todos los sifones cuentan con rejilla.	Cumple
• Se cuenta con luminarias led ahorradores de energía.	Cumple
• Se están llevando a cabo campañas ambientales como son: recolección de pilas, ahorro de energía, capacitación en prevención de dengue.	Cumple
• No se observan humedades en el centro de salud.	Se observan humedades

**ANOTACIÓN DE CONTROL INTERNO:** Si bien esta oficina de control interno identificó un NO CUMPLE en el espacio por separado para cada tipo de residuo en los cuartos de almacenamiento central, esto se presenta por problemas de infraestructura que impiden el cumplimiento de la norma vigente, sin embargo, ante la imposibilidad de subsanar el hallazgo, se solicita a Gestión Ambiental, realice las acciones necesarias con el fin de impedir la contaminación cruzada.

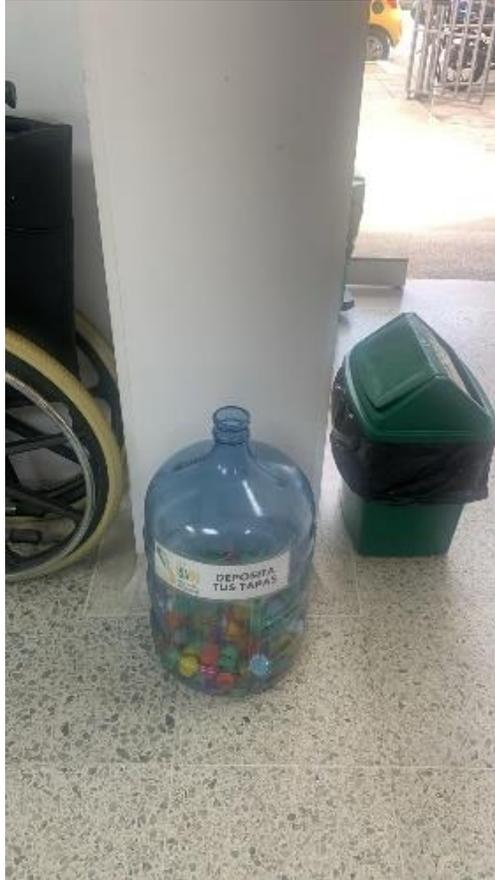
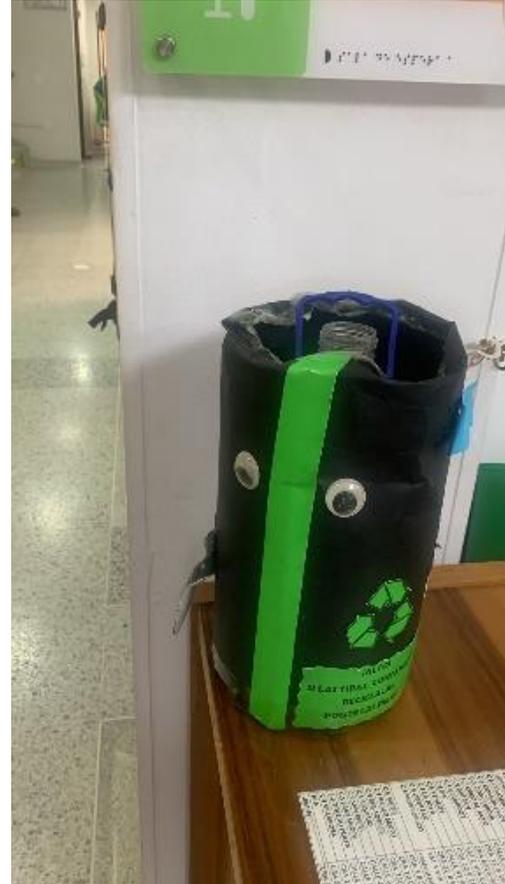
**ANOTACIÓN DE CONTROL INTERNO:** Los recipientes del centro de salud para la disposición de residuos no cumplen con el código de colores de la resolución 2184 de 2019.
