Asunto: Informe Final de auditoría al Proceso Gestión Ambiental

<b>INFORME FINAL DE AUDITORIA INTERNA</b>	FECHA ELABORACIÓN: 27-08-2021
	<b>CODIGO: CIN-F-013</b>	FECHA ACTUALIZACIÓN: 27-05-2024
	<b>VERSION: 3</b>	PAGINA: 1-83
		REVISO Y APROBÓ: Jefe Oficina Control Interno

**AUDITORIA DE PROCESO Y/O SUBPROCESO:** GESTIÓN AMBIENTAL

**FECHA:** 27 de junio de 2024

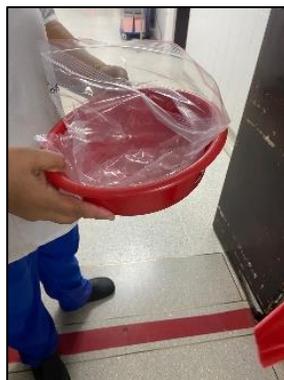
En cuanto a los residuos anatomopatológicos de sala de partos, una vez se produce el residuo anatomopatológico el personal de la sala partos y cirugía lo introducen en una bolsa resellable la cual está dentro de un recipiente de color rojo.

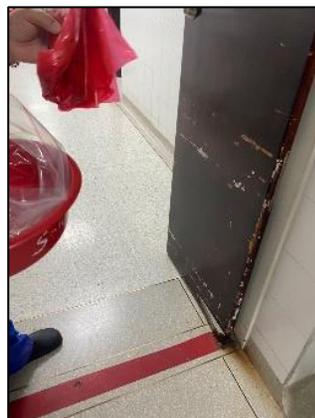
Esta bolsa resellable se introduce dentro de una bolsa plástica roja debidamente marcada y rotulada.

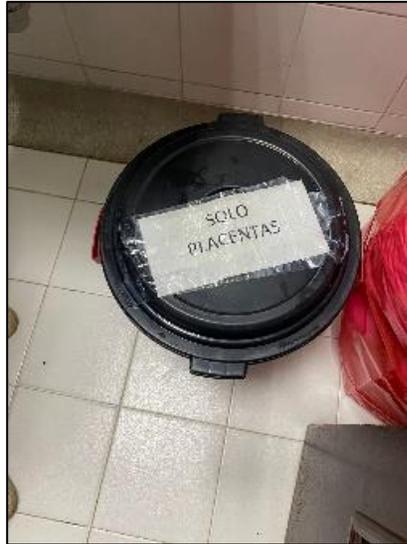
En el caso de sala de partos cada placenta se deposita en el recipiente destinado para este fin y de manera inmediata se reporta al personal que realiza recorrido para recoger los residuos con el fin que sean refrigerados en la morgue.

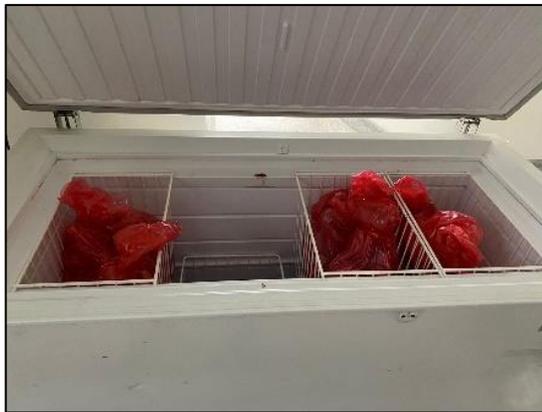
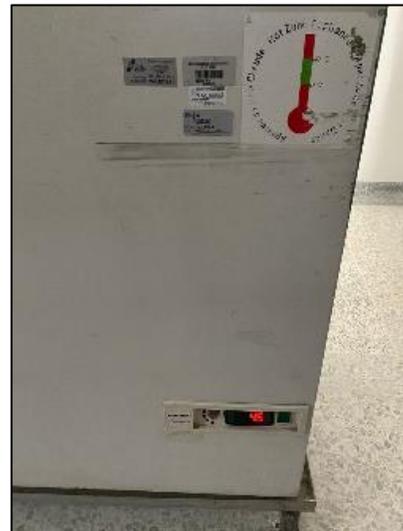
Allí en la morgue se guarda en el refrigerador a 4.5 grados, en donde permanece hasta su disposición final.

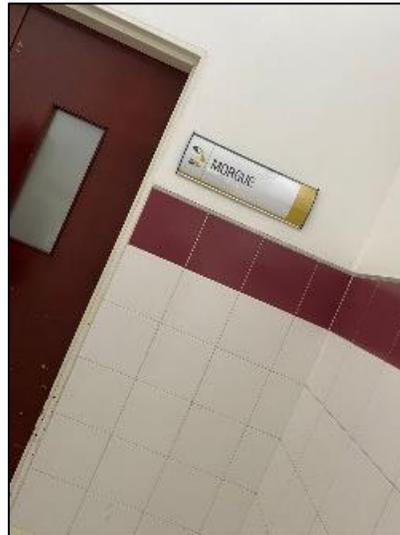
Los residuos actualmente depositados en la nevera de la morgue no han tenido una disposición final, ya que se trata de residuos que hacen parte de procesos investigativos por lo tanto deben estar disponibles para las pesquisas judiciales necesarias.

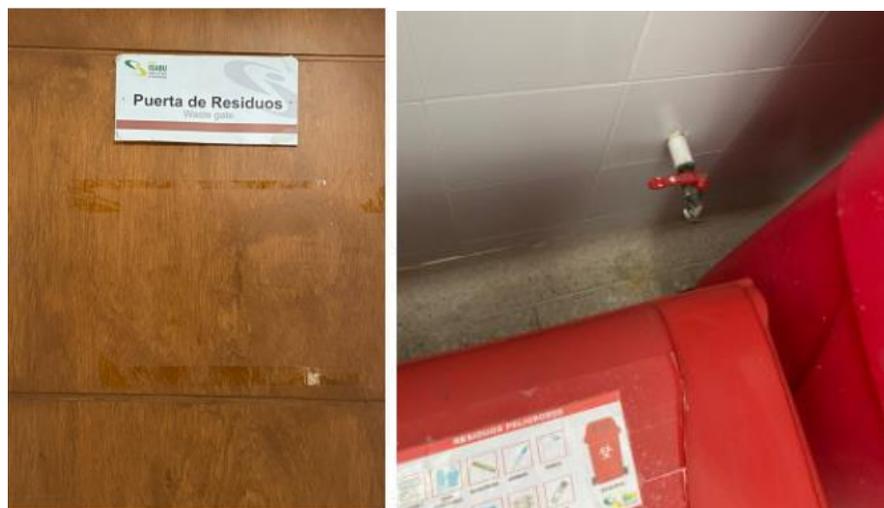
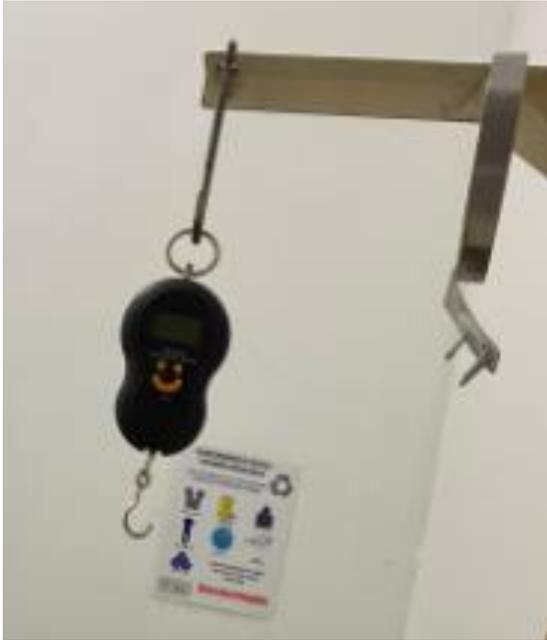
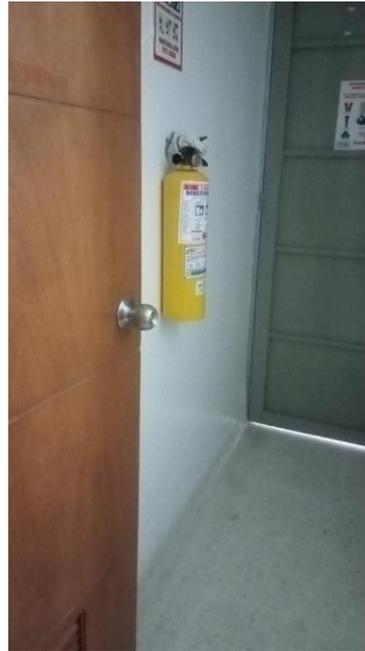
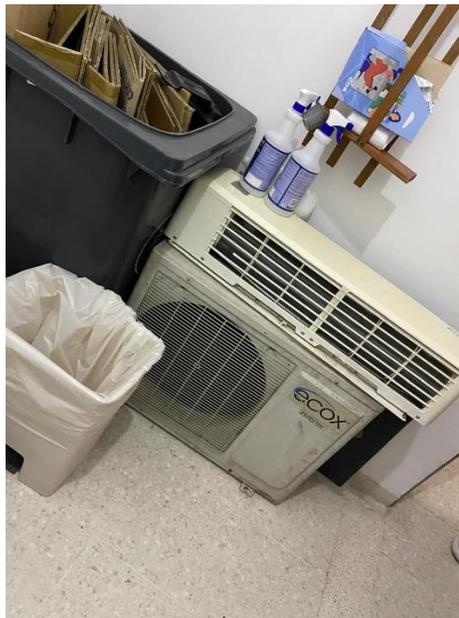
### 2.1.1. ALMACENAMIENTO CENTRAL DE RESIDUOS

**ANOTACIÓN DE CONTROL INTERNO:** A pesar de contar con una puerta que aísla el cuarto de residuos, esta no cierra por daños en su estructura, la cual se encuentra descuadrada con el marco, adicionalmente no cuenta con un sistema de seguridad, pasador o chapa que permita el cierre total de la puerta.

Aunado a lo anterior, en la verificación de los aspectos de almacenamiento central de residuos, se identificó que no se cuenta con un espacio exclusivo para almacenar residuos hospitalarios y similares, tal como lo dispone la resolución No. 01164 de 2002, toda vez que en el espacio dispuesto para el almacenamiento central se ubicó un aire acondicionado inservible, situación que dificulta la limpieza del espacio y obstaculiza el tránsito normal por el almacenamiento central.

Estas dos situaciones identificadas en la visita realizada al centro de salud Mutis, se elevarán a **HALLAZGO** por parte de la esta oficina de control interno.

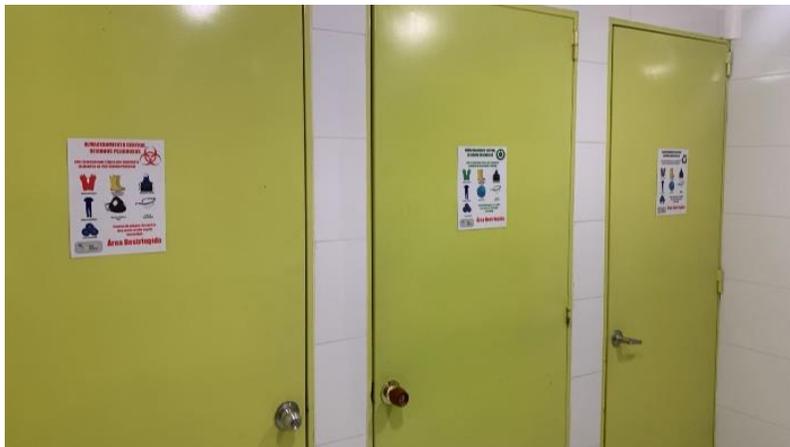
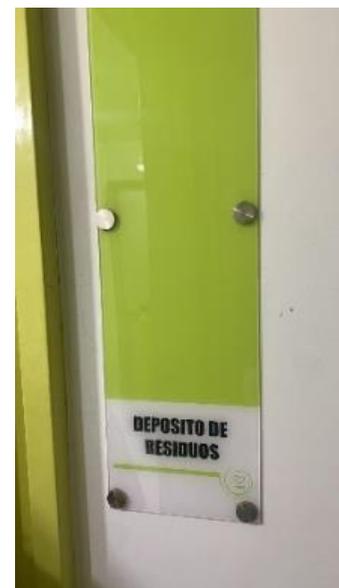
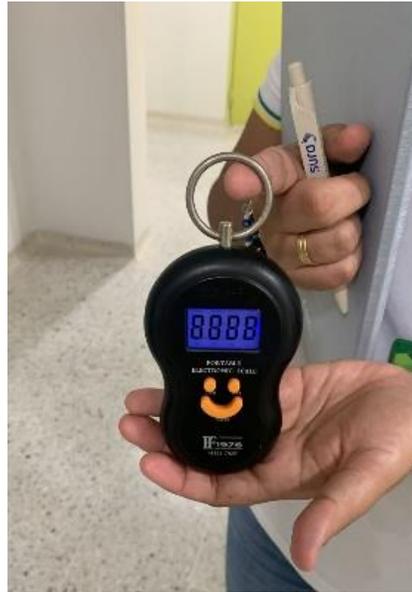
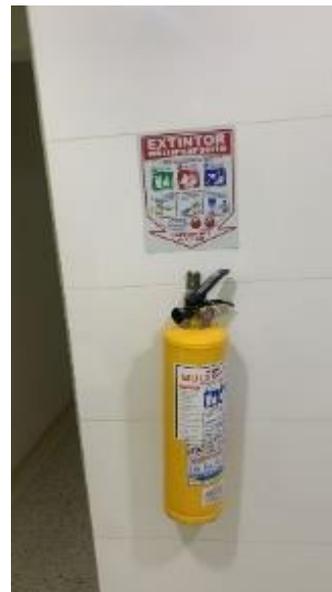
ASPECTO EVALUADO	CUMPLE/ NO CUMPLE
• Se cuenta con un espacio aislado para el almacenamiento central de los residuos hospitalarios.	Cumple
• Se dispone de espacio para cada tipo de residuos, a fin de evitar la contaminación cruzada.	Cumple
• El cuarto de almacenamiento temporal de residuos es de acceso restringido, con elementos de señalización.	Cumple
• Se encuentra cubierto para protección de aguas lluvias.	Cumple
• Cuenta con iluminación y ventilación adecuada.	Cumple
• Las paredes son lisas de fácil limpieza, pisos duros y lavables.	Cumple
• Se cuenta con acometida de agua, drenaje para su lavado y equipo de extinción de incendios.	Cumple
• Cuenta con bascula, para realizar el pesaje de residuos.	Cumple
• Se cuenta con estructura Física en buen estado (puertas y paredes).	Cumple
• Se cuenta con elementos que impiden el acceso de vectores, roedores etc.	Cumple

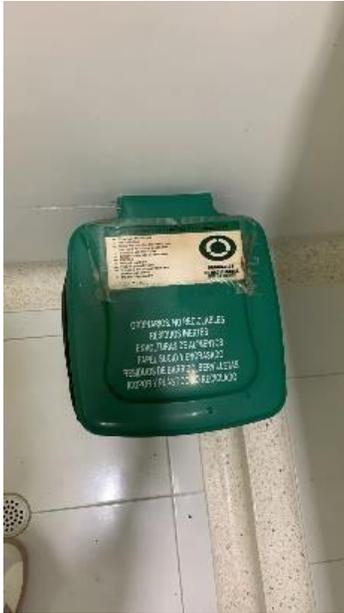
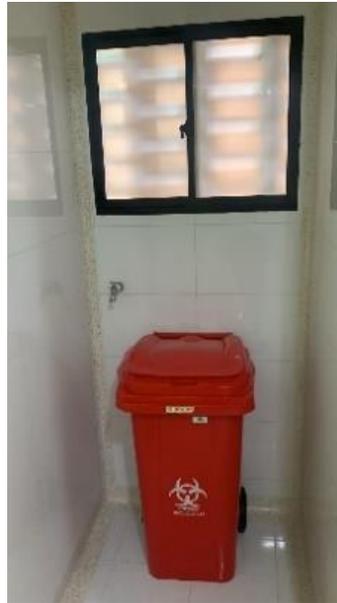
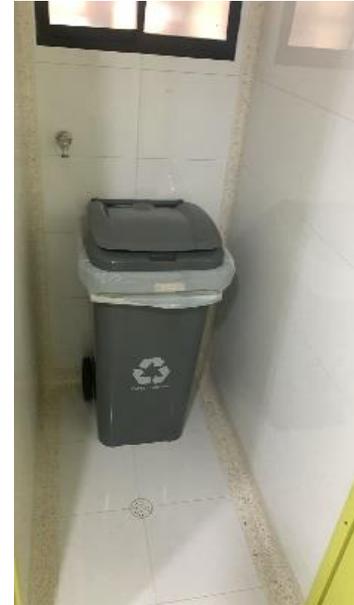
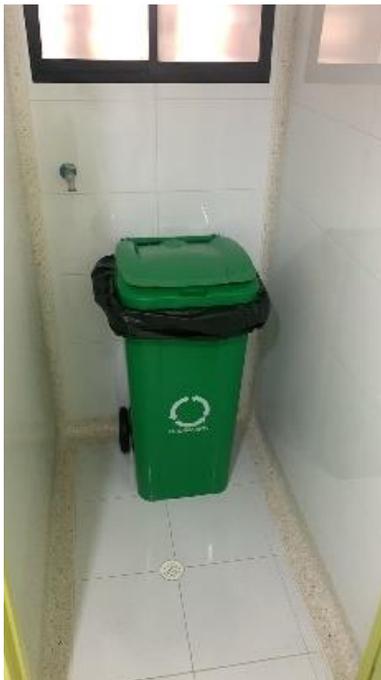
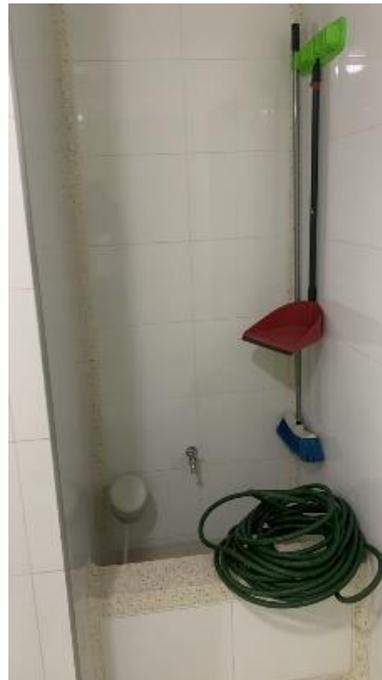
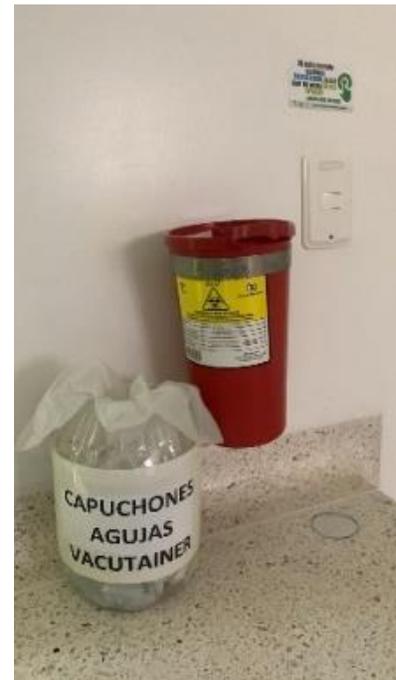
**2.3.2. RECIPIENTES Y SEGREGACIÓN**

ASPECTO EVALUADO	CUMPLE/ NO CUMPLE
<ul style="list-style-type: none"> <li>Los recipientes se encuentran en buen estado.</li> </ul>	Cumple
<ul style="list-style-type: none"> <li>Cumplen con el código de colores establecido.</li> </ul>	No Cumple: Los recipientes del centro de salud para la disposición de residuos no cumplen con el código de colores de la resolución 2184 de 2019.
<ul style="list-style-type: none"> <li>Cuentan con bolsas de acuerdo al color establecido por la norma.</li> </ul>	Cumple
<ul style="list-style-type: none"> <li>Cuentan con algún tipo de publicidad donde se indique el tipo de residuo a contener.</li> </ul>	Cumple
<ul style="list-style-type: none"> <li>Las tapas de los recipientes se encuentran libres de objetos, permitiendo su correcto funcionamiento.</li> </ul>	Cumple
<ul style="list-style-type: none"> <li>Se realiza la correcta disposición de los residuos en sus respectivos recipientes.</li> </ul>	Cumple

Adicionalmente, esta oficina de control interno evidenció que algunas canecas con el fin de cumplir con el código de colores fueron pintadas, por tal razón, se ven deterioradas y con algunos cambios de color, producto de los procesos de limpieza y lavado que agrieta la pintura.

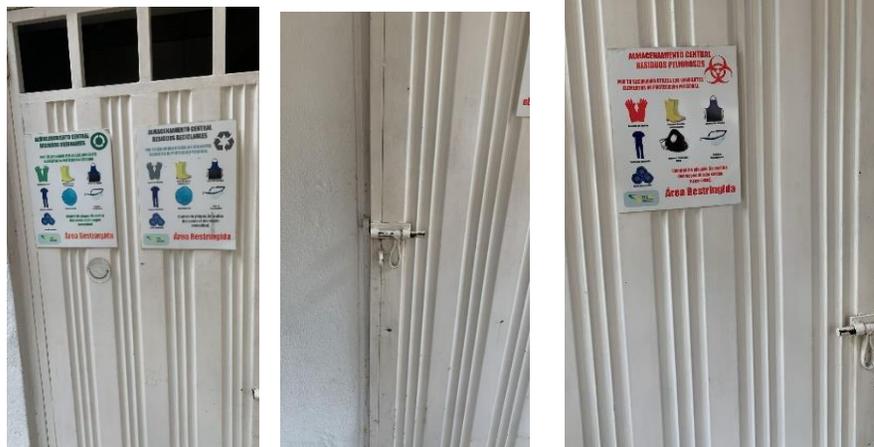
<ul style="list-style-type: none"> <li>Se cuenta con acometida de agua, drenaje para su lavado y equipo de extinción de incendios.</li> </ul>	Cumple
<ul style="list-style-type: none"> <li>Cuenta con bascula, para realizar el pesaje de residuos.</li> </ul>	Cumple
<ul style="list-style-type: none"> <li>Se cuenta con estructura Física en buen estado (puertas y paredes).</li> </ul>	No cumple: Puerta donde se depositan los residuos peligrosos no cierra
<ul style="list-style-type: none"> <li>Se cuenta con elementos que impiden el acceso de vectores, roedores etc.</li> </ul>	No cumple: No tienen angeo

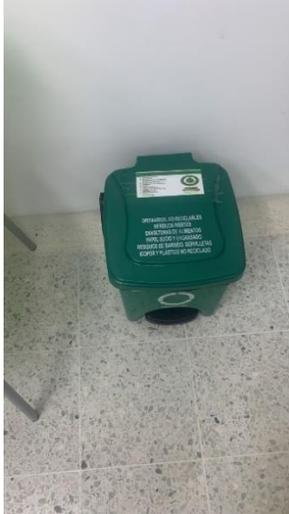
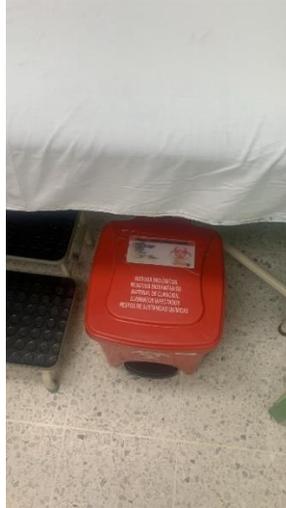
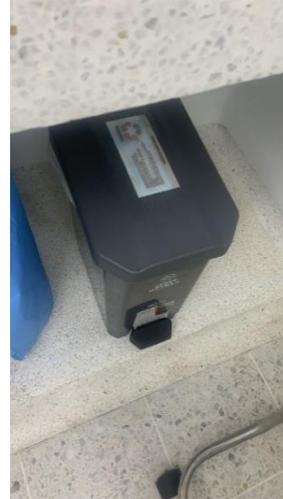
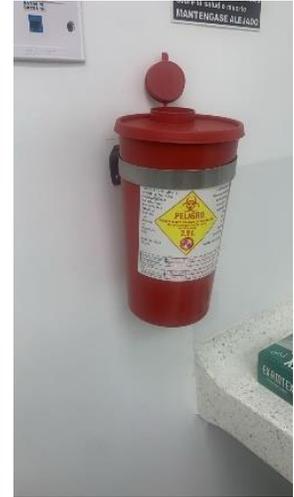
ASPECTO EVALUADO	CUMPLE/ NO CUMPLE
<ul style="list-style-type: none"> <li>Los recipientes se encuentran en buen estado.</li> </ul>	Cumple
<ul style="list-style-type: none"> <li>Cumplen con el código de colores establecido.</li> </ul>	No cumple: Los recipientes del centro de salud para la disposición de residuos no cumplen con el código de colores de la resolución 2184 de 2019.
<ul style="list-style-type: none"> <li>Cuentan con bolsas de acuerdo al color establecido por la norma.</li> </ul>	Cumple
<ul style="list-style-type: none"> <li>Cuentan con algún tipo de publicidad donde se indique el tipo de residuo a contener.</li> </ul>	Cumple
<ul style="list-style-type: none"> <li>Las tapas de los recipientes se encuentran libres de objetos, permitiendo su correcto funcionamiento.</li> </ul>	Cumple
<ul style="list-style-type: none"> <li>Se realiza la correcta disposición de los residuos en sus respectivos recipientes.</li> </ul>	Cumple

<ul style="list-style-type: none"> <li>Se realiza la correcta disposición de los guardianes y se encuentran debidamente rotulados.</li> </ul>	Cumple
<ul style="list-style-type: none"> <li>Se realiza diligenciamiento del formato RH1 sin enmendadura y de manera organizada.</li> </ul>	No cumple: Al momento de la visita no contaba con el formato RH1 diligenciado.

**ANOTACIÓN DE CONTROL INTERNO:** Los recipientes del centro de salud para la disposición de residuos no cumplen con el código de colores de la resolución 2184 de 2019. Adicionalmente al momento de la visita, no se contaba con el formato RH1 diligenciado, correspondiente al último día del pesaje de los residuos. De igual manera se identificó que se tiene la ruta sanitaria, sin embargo, no se tiene publicada en un lugar visible.

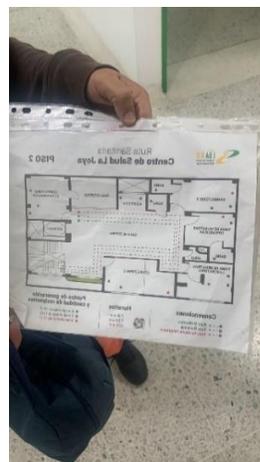
ASPECTO EVALUADO	CUMPLE/ NO CUMPLE
<ul style="list-style-type: none"> <li>Se tiene ruta sanitaria</li> </ul>	Cumple: La ruta sanitaria se encuentra impresa, sin embargo, no se encuentra en un lugar visible.
<ul style="list-style-type: none"> <li>La ruta cubre la totalidad de la institución.</li> </ul>	Cumple
<ul style="list-style-type: none"> <li>La ruta Sanitaria empieza con la recolección de los residuos No peligrosos.</li> </ul>	Cumple
<ul style="list-style-type: none"> <li>Los residuos son recolectados diariamente en los puntos de generación.</li> </ul>	Cumple
<ul style="list-style-type: none"> <li>Se cuenta con vehículo interno para el transporte de residuos peligrosos</li> </ul>	No aplica

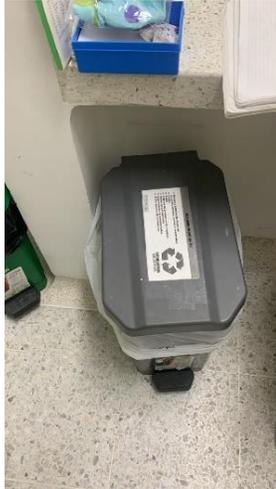
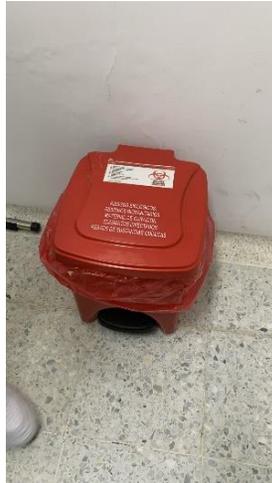
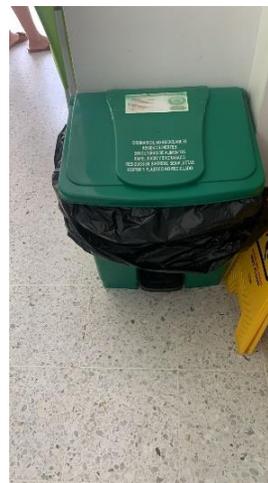
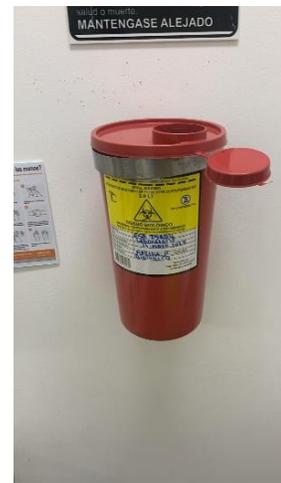
ASPECTO EVALUADO	CUMPLE/ NO CUMPLE
<ul style="list-style-type: none"> <li>Los recipientes se encuentran en buen estado.</li> </ul>	Cumple
<ul style="list-style-type: none"> <li>Cumplen con el código de colores establecido.</li> </ul>	No cumple: Los recipientes del centro de salud para la disposición de residuos no cumplen con el código de colores de la resolución 2184 de 2019.
<ul style="list-style-type: none"> <li>Cuentan con bolsas de acuerdo al color establecido por la norma.</li> </ul>	Cumple
<ul style="list-style-type: none"> <li>Cuentan con algún tipo de publicidad donde se indique el tipo de residuo a contener.</li> </ul>	Cumple
<ul style="list-style-type: none"> <li>Las tapas de los recipientes se encuentran libres de objetos, permitiendo su correcto funcionamiento.</li> </ul>	Cumple
<ul style="list-style-type: none"> <li>Se realiza la correcta disposición de los residuos en sus respectivos recipientes.</li> </ul>	Cumple

**ANOTACIÓN DE CONTROL INTERNO:** Los recipientes del centro de salud para la disposición de residuos no cumplen con el código de colores de la resolución 2184 de 2019.

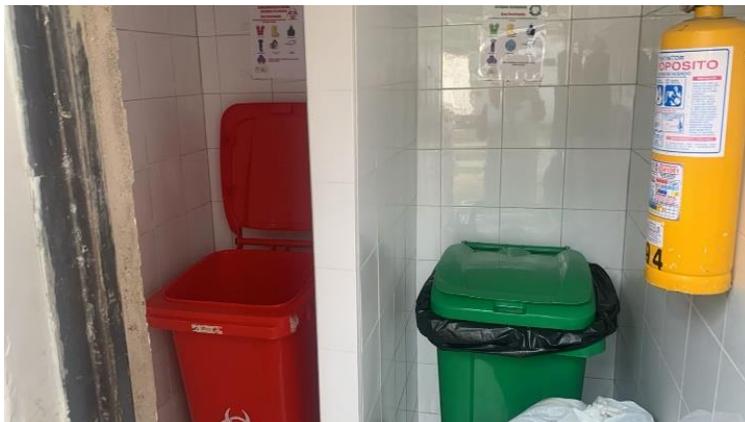
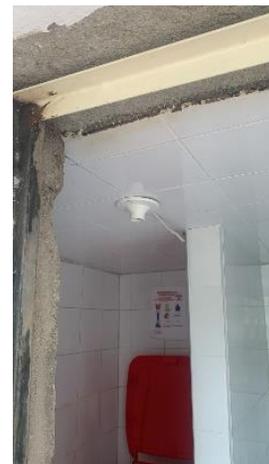
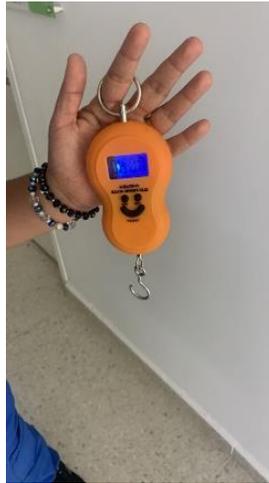
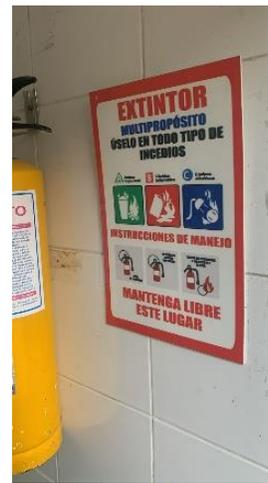
<ul style="list-style-type: none"> <li>Se cuenta con acometida de agua, drenaje para su lavado y equipo de extinción de incendios.</li> </ul>	Cumple
<ul style="list-style-type: none"> <li>Cuenta con bascula, para realizar el pesaje de residuos.</li> </ul>	Cumple
<ul style="list-style-type: none"> <li>Se cuenta con estructura Física en buen estado (puertas y paredes).</li> </ul>	Cumple
<ul style="list-style-type: none"> <li>Se cuenta con elementos que impiden el acceso de vectores, roedores etc.</li> </ul>	No Cumple: las puertas no poseen angeos

Sin embargo, los temas relacionados con la falta de bombillo y un anejo que proteja el cuarto de residuos se elevarán a **HALLAZGO** por parte de la esta oficina de control interno.

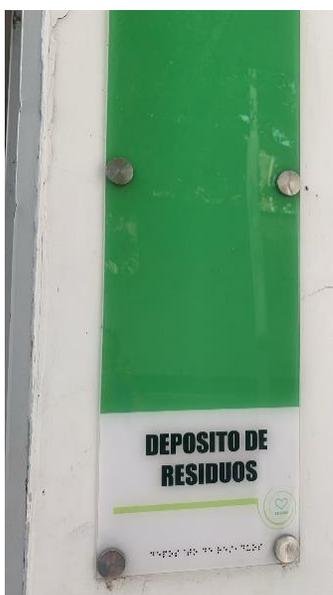
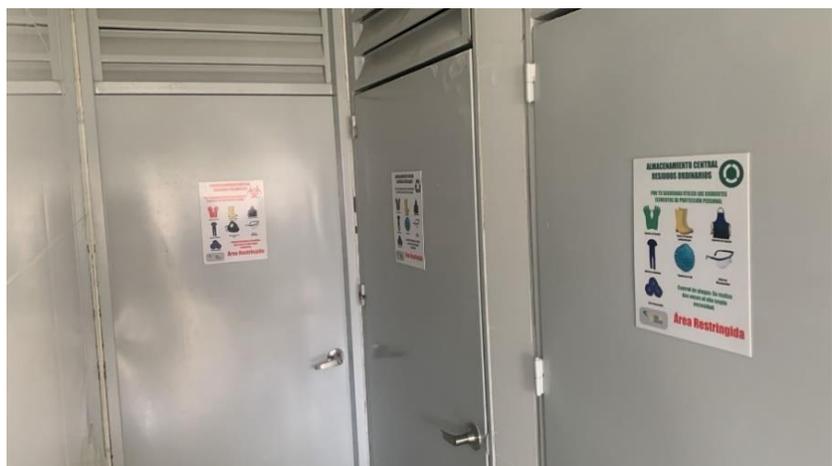
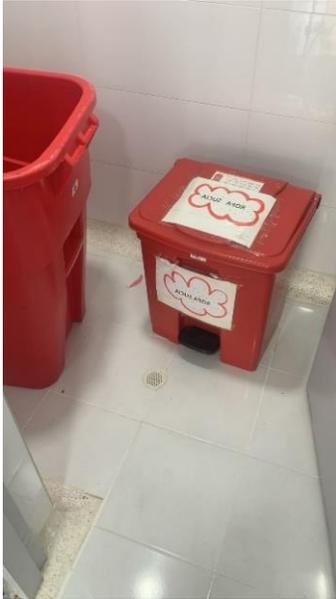
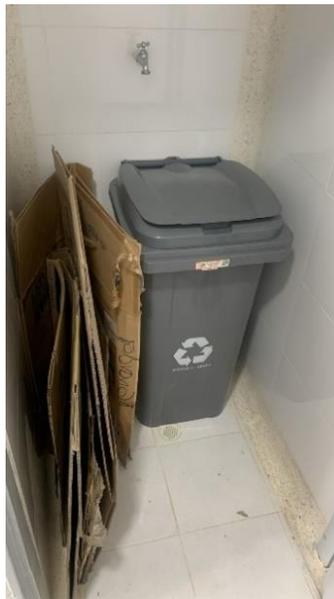
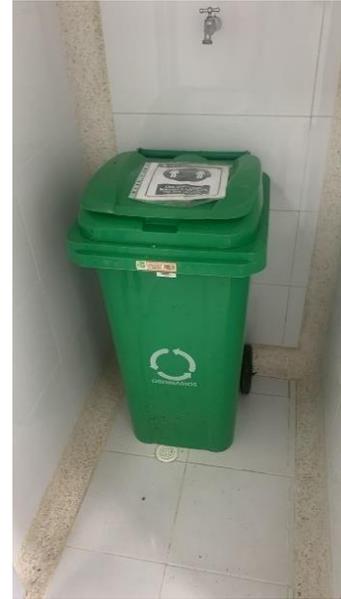
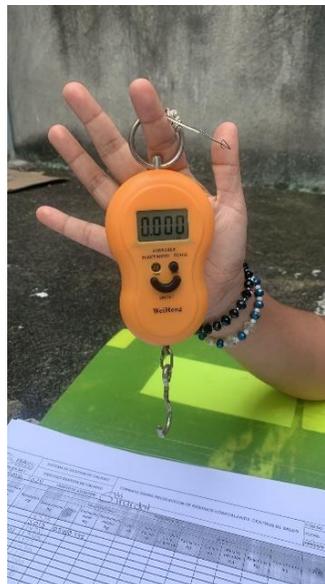
ASPECTO EVALUADO	CUMPLE/ NO CUMPLE
• Se cuenta con un espacio aislado para el almacenamiento central de los residuos hospitalarios.	Cumple
• Se dispone de espacio para cada tipo de residuos, a fin de evitar la contaminación cruzada.	Cumple
• El cuarto de almacenamiento temporal de residuos es de acceso restringido, con elementos de señalización.	Cumple
• Se encuentra cubierto para protección de aguas lluvias.	Cumple
• Cuenta con iluminación y ventilación adecuada.	Cumple
• Las paredes son lisas de fácil limpieza, pisos duros y lavables.	Cumple
• Se cuenta con acometida de agua, drenaje para su lavado y equipo de extinción de incendios.	Cumple
• Cuenta con bascula, para realizar el pesaje de residuos.	Cumple
• Se cuenta con estructura Física en buen estado (puertas y paredes).	Cumple
• Se cuenta con elementos que impiden el acceso de vectores, roedores etc.	Cumple

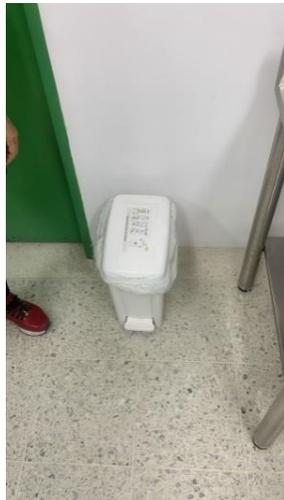
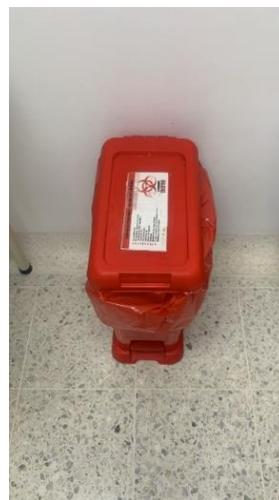
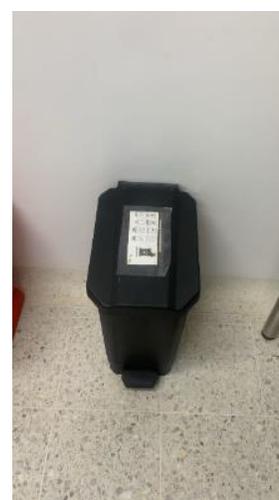
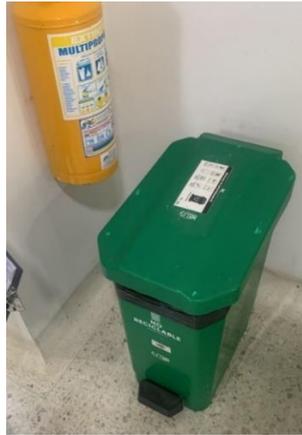
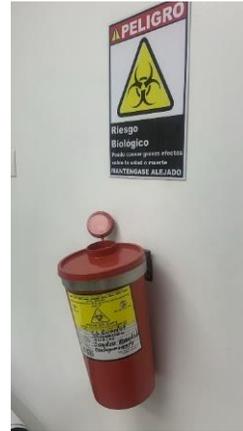
ASPECTO EVALUADO	CUMPLE/ NO CUMPLE
<ul style="list-style-type: none"> <li>Los recipientes se encuentran en buen estado.</li> </ul>	Cumple
<ul style="list-style-type: none"> <li>Cumplen con el código de colores establecido.</li> </ul>	Cumple: Aunque en el centro de salud se encuentran algunas canecas con el código de color anterior que no fueron pintadas.
<ul style="list-style-type: none"> <li>Cuentan con bolsas de acuerdo al color establecido por la norma.</li> </ul>	Cumple
<ul style="list-style-type: none"> <li>Cuentan con algún tipo de publicidad donde se indique el tipo de residuo a contener.</li> </ul>	Cumple
<ul style="list-style-type: none"> <li>Las tapas de los recipientes se encuentran libres de objetos, permitiendo su correcto funcionamiento.</li> </ul>	Cumple
<ul style="list-style-type: none"> <li>Se realiza la correcta disposición de los residuos en sus respectivos recipientes.</li> </ul>	Cumple

<ul style="list-style-type: none"> <li>Se realiza la correcta disposición de los guardianes y se encuentran debidamente rotulados.</li> </ul>	Cumple
<ul style="list-style-type: none"> <li>Se realiza diligenciamiento del formato RH1 sin enmendadura y de manera organizada.</li> </ul>	No Cumple: falta diligenciamiento y firma del RH1.

**ANOTACIÓN DE CONTROL INTERNO:** Al momento de la visita, no se contaba con el formato RH1 diligenciado ni firmado correspondiente al último día del pesaje de los residuos, adicionalmente se observan humedades en el centro de salud.

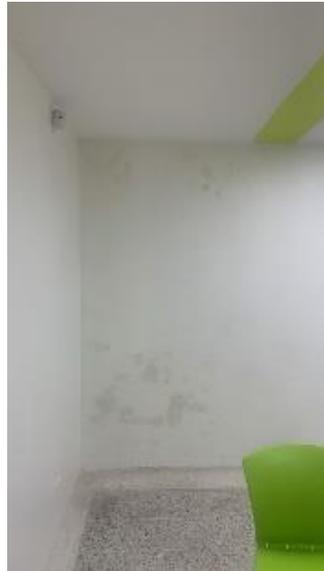
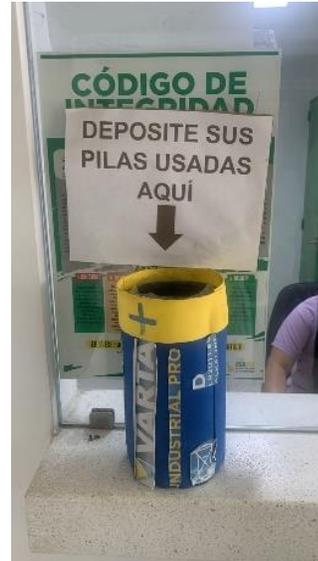
ASPECTO EVALUADO	CUMPLE/ NO CUMPLE
• No se evidenció fugas en el centro de salud.	Cumple
• Todos los sifones cuentan con rejilla.	Cumple
• Se cuenta con luminarias led ahorradores de energía.	Cumple
• Se están llevando a cabo campañas ambientales como son: recolección de pilas, ahorro de energía, capacitación en prevención de dengue.	Cumple
• No se observan humedades en el centro de salud.	Se observan humedades

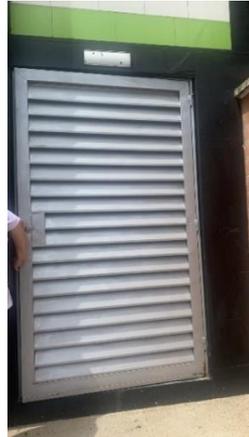
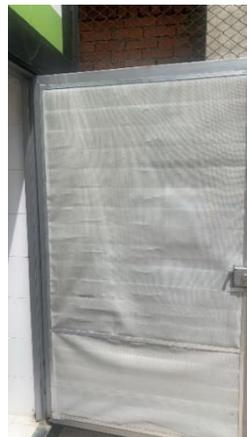
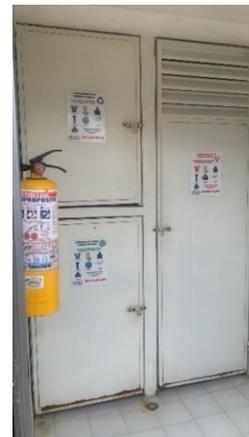
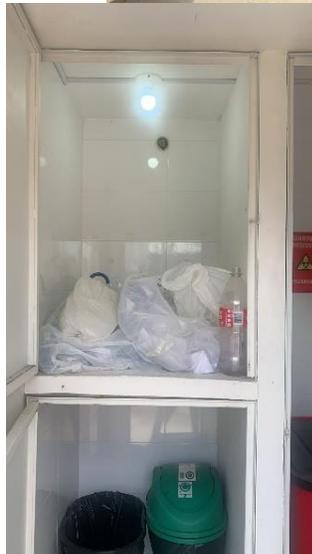
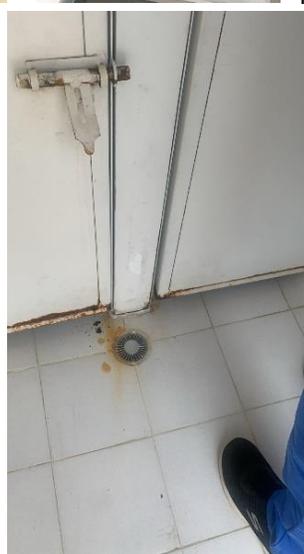
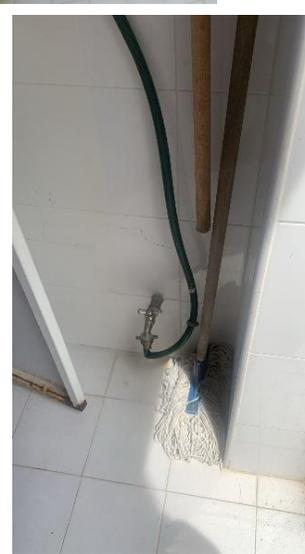
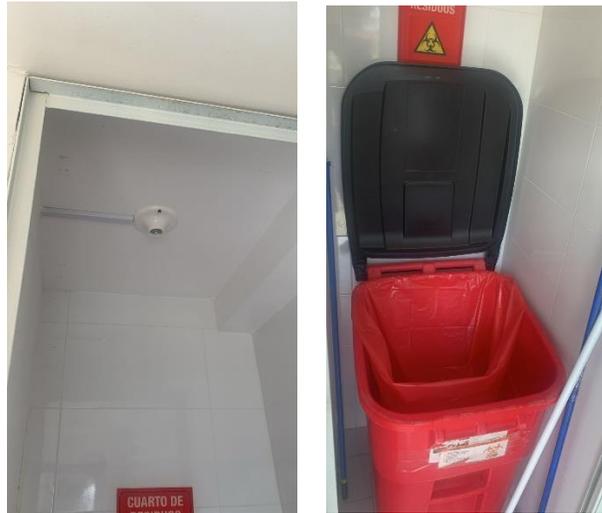
<ul style="list-style-type: none"> <li>• Cuenta con bascula, para realizar el pesaje de residuos.</li> </ul>	Cumple
<ul style="list-style-type: none"> <li>• Se cuenta con estructura Física en buen estado (puertas y paredes).</li> </ul>	Cumple: Las puertas, aunque funcionan bien presentan oxidación
<ul style="list-style-type: none"> <li>• Se cuenta con elementos que impiden el acceso de vectores, roedores etc.</li> </ul>	Cumple

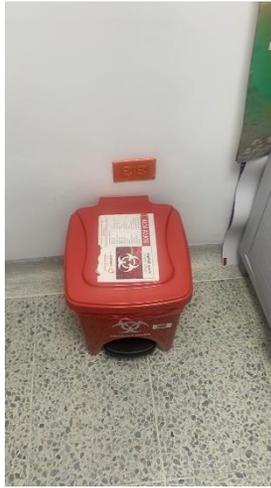
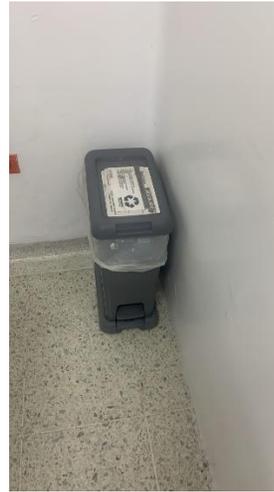
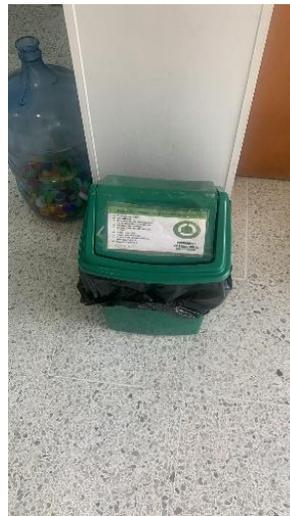
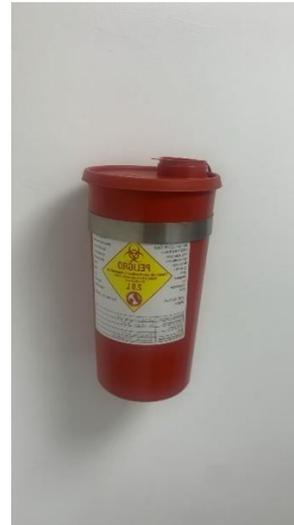
ASPECTO EVALUADO	CUMPLE/ NO CUMPLE
<ul style="list-style-type: none"> <li>Los recipientes se encuentran en buen estado.</li> </ul>	Cumple
<ul style="list-style-type: none"> <li>Cumplen con el código de colores establecido.</li> </ul>	No cumple: Los recipientes del centro de salud para la disposición de residuos no cumplen con el código de colores de la resolución 2184 de 2019.
<ul style="list-style-type: none"> <li>Cuentan con bolsas de acuerdo al color establecido por la norma.</li> </ul>	Cumple
<ul style="list-style-type: none"> <li>Cuentan con algún tipo de publicidad donde se indique el tipo de residuo a contener.</li> </ul>	Cumple
<ul style="list-style-type: none"> <li>Las tapas de los recipientes se encuentran libres de objetos, permitiendo su correcto funcionamiento.</li> </ul>	Cumple
<ul style="list-style-type: none"> <li>Se realiza la correcta disposición de los residuos en sus respectivos recipientes.</li> </ul>	Cumple

<ul style="list-style-type: none"> <li>Se realiza la correcta disposición de los guardianes y se encuentran debidamente rotulados.</li> </ul>	Cumple
<ul style="list-style-type: none"> <li>Se realiza diligenciamiento del formato RH1 sin enmendadura y de manera organizada.</li> </ul>	Cumple: A pesar de que el formato se encontraba diligenciado se identificó que se presentan tachones y enmendaduras

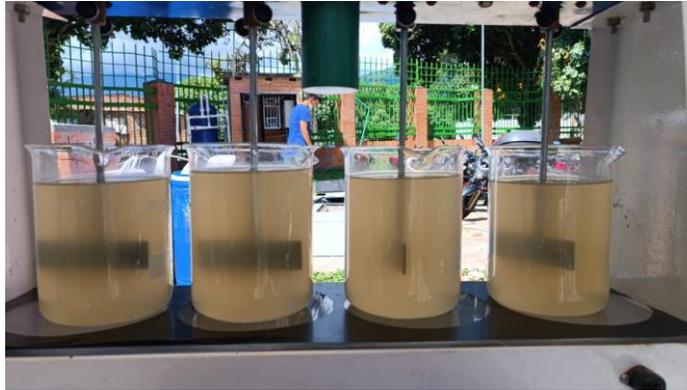
### Calidad del agua- ANTES

En la verificación realizada se pudo evidenciar las modificaciones estructurales realizadas a la planta y el resultado positivo de los estudios que arrojó una mejor calidad del agua entregada por la planta, de esto se cuenta con evidencia recaudada por la oficina de control interno.

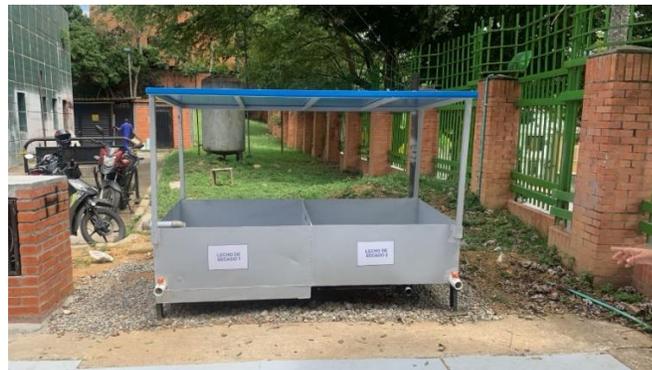
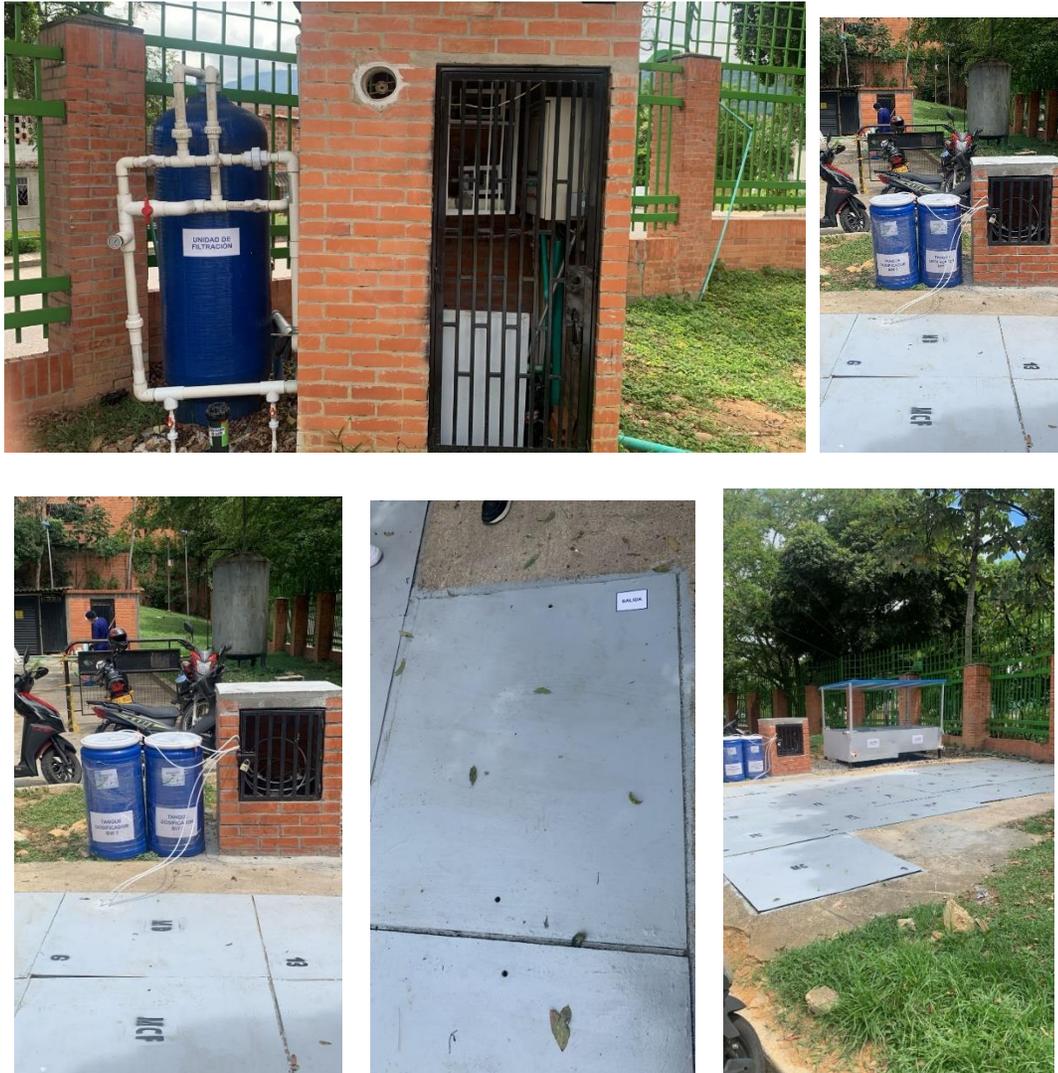
Se evidencia los cambios estructurales para el mejor funcionamiento de la Planta de tratamiento de aguas residuales:

En entrevista realizada a la Ingeniera ambiental el día 20 de junio de 2024, se resalta la recomendación elevada por el contratista en la cual se considera como prioritaria la necesidad de adelantar los mantenimientos a la planta de tratamiento según lo dispuesto en el manual de operación y los diferentes informes presentados por el contratista.
